RAPPORT D'ENQUÊTE SUR UN ACCIDENT AÉRONAUTIQUE
A99P0075

PERTE DE PUISSANCE -
PANNE D'ALIMENTATION EN CARBURANT

EAST WEST HELICOPTERS LTD.
HÉLICOPTÈRE BELL 214B C-GEWT
à 35 nm au nord-ouest de KASLO
(COLOMBIE-BRITANNIQUE)
LE 4 JUILLET 1999

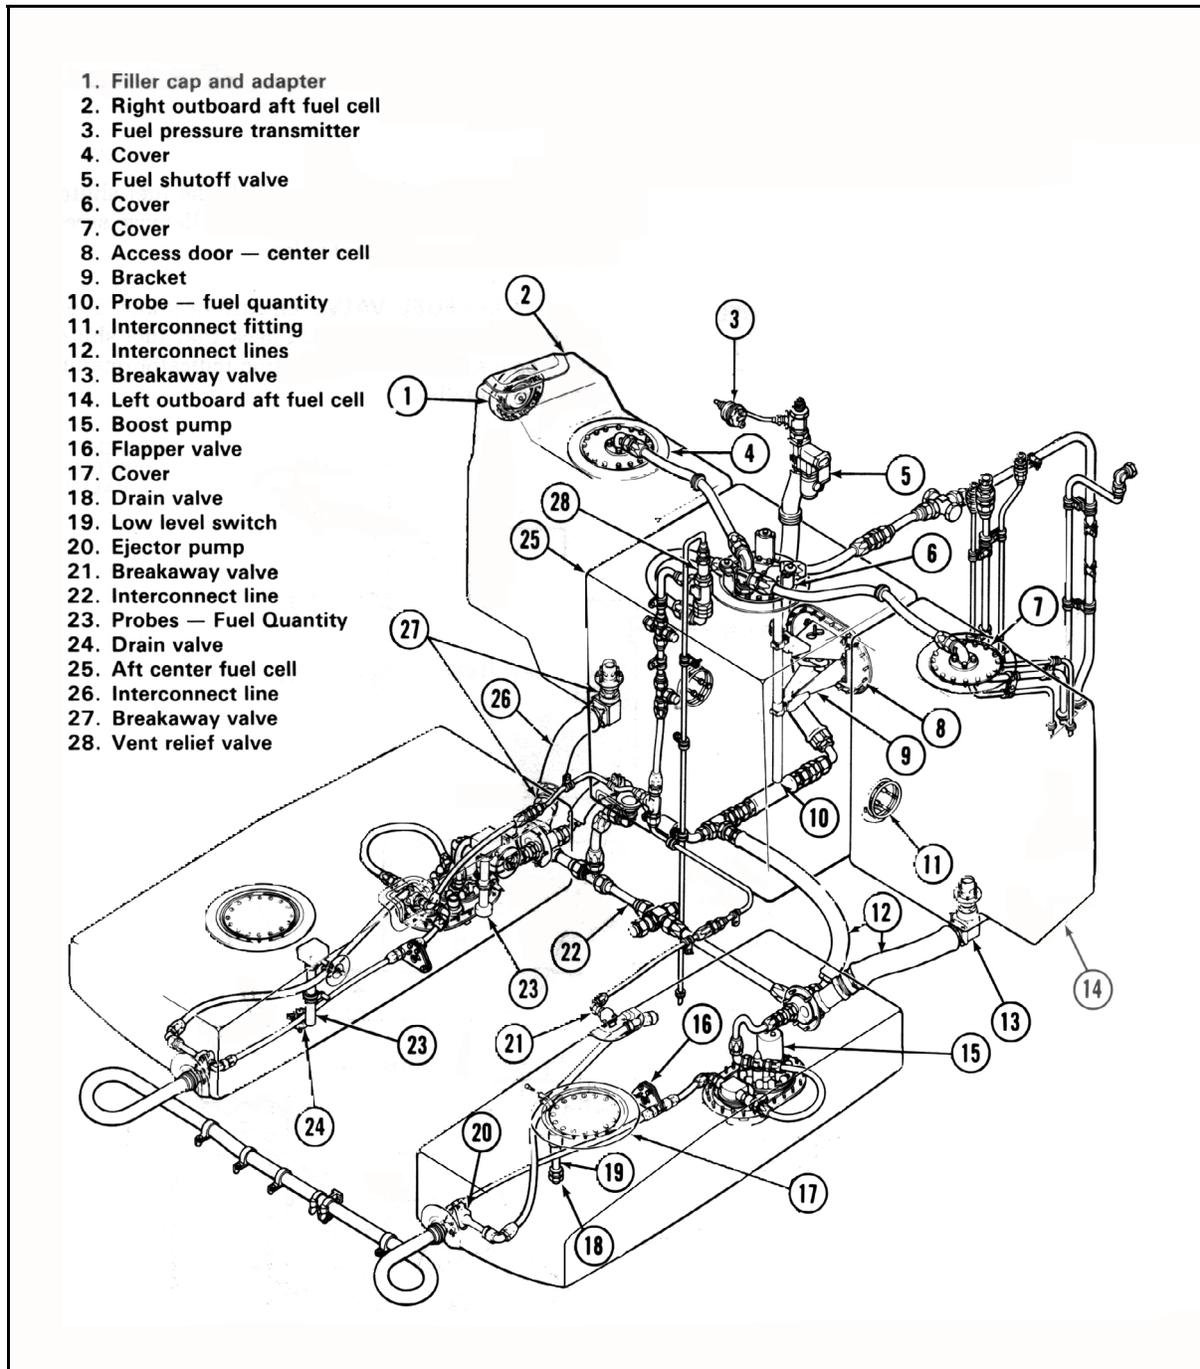
Figure 1 - Circuit de carburant de l'hélicoptère Bell 214B

L'hélicoptère Bell 214B est équipé de cinq réservoirs souples de carburant reliés entre eux pour alimenter les deux réservoirs souples de carburant avant, qui sont les réservoirs souples situés les plus bas dans le circuit de carburant (voir la figure 1).

Chaque réservoir avant est pourvu d'une cloison munie d'un petit clapet unidirectionnel divisant le réservoir en deux parties (la partie avant et la partie arrière). La partie arrière de chaque réservoir avant renferme une pompe d'appoint électrique (réf. 164A213) qui fournit le carburant au moteur. Chaque pompe d'appoint fait aussi fonctionner une pompe venturi, située dans la partie avant de chaque réservoir, qui fournit du carburant de la partie avant du réservoir à la partie arrière. Une conduite d'intercommunication de réservoirs de carburant court entre les réservoirs de carburant avant de gauche et de droite, pour assurer que le niveau de carburant est égal dans les deux réservoirs avant. La jauge de carburant fonctionne grâce à des sondes situées dans le réservoir central et dans le réservoir de carburant avant de droite. Si le réservoir de carburant central ne contient pas de carburant, la jauge de carburant fonctionne uniquement à partir des sondes situées dans le réservoir avant de droite; la jauge de carburant ne tient pas compte de la quantité réelle de carburant qui se trouve dans le réservoir avant de gauche. Le réservoir avant de gauche renferme un contacteur à flotteur dont le rôle est d'allumer le voyant de bas niveau de carburant. L'hélicoptère Bell 205 est équipé d'un circuit de réservoirs de carburant, d'un circuit de transfert de carburant et d'un système de jaugeage de carburant similaires.
